STATUSRAPPORT

ENERGIGRUPPEN

Statusrapport fra energigruppen (udgave 02.04.19)

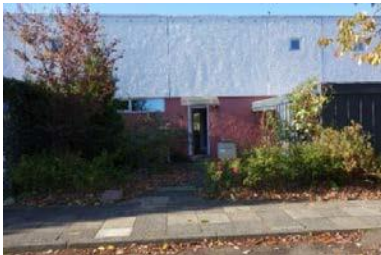
Indgangsside

Indgangssiden, nord eller østvendt, består af en *tung betonvæg*, som ikke lever op til nutidige og fremtidens isoleringsstandarder, herunder er der flere udfordringer med kuldebroer og samlingstab i forbindelse med fladespring mellem stueetage og 1.sal.

Tung betonvæg

I forhold til indgangssiden anser vi også udvendig efterisolering, som den optimale langsigtede løsning, jvf. vores fem kriterier. En god løsning for indgangssidens tunge vægge er kompliceret på grund af de forskellige tilbygninger til stueetagen mange har fået udført og at der er vinduer og adgangsdøre. Den mest optimale løsning forudsætter formentlig, at en hel række foretager denne samtidig.

- Muren: 200 mm stenuld + pudsløsning og sokkelisolering med 25 cm polystyren til 50 cm dybde, hvis stueetagens facade inddrages i efterisoleringen
- Det er indlysende og må stærkt anbefales, at samme type løsning vælges for en hel række

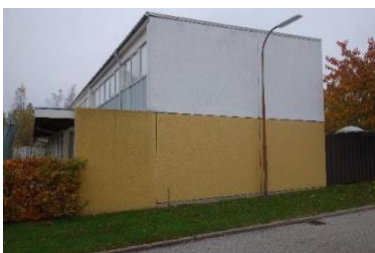
Gavlens udfordringer i energimæssig henseende svarer til de tunge betonvægge på indgangssiden: dårlig isolering, samlingstab og kuldebroer samt tilhørende ikke-isoleret sokkel. Beboere i gavlhuse oplever virkelige problemer med denne kolde væg.

I forhold til gavlene er problemstillingerne forholdsvis enkle. Det er simpelthen oplagt at få udført udvendig efterisolering af disse.

- 200 mm stenuld + pudsafslutning (pudssystem) og sokkelisolering med fx 25 cm polystyren til ca. 50 cm dybde
- Alternativt til stenuld kan bruges: PUR/PIR, fx 120 mm eller Multopor, fx 200-250 mm.
- Vi vurderer at afslutning med pudslag æstetisk set passer til vores huse.

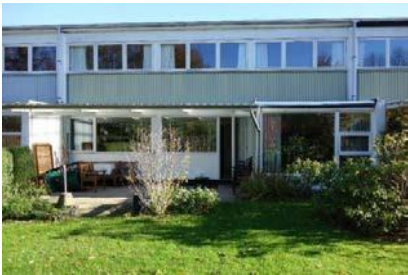
Havesiden mod syd eller vest består overvejende af letvægtskonstruktion med vindues- og brystningspartier + havedør indsat mellem ikke-isoleret sokkel, vandret betondrager og lodrette betonsøjler i stueetage. Den lette 1.sals konstruktion med vinduer og brystninger er oprindeligt det bærende element for tagkonstruktionen.

En del husejere har opnået gode energimæssige forbedringer gennem udskiftning af vindueselementer og udskiftning af isoleringen af brystningspartierne under og over disse. Tilbage står dog generelt, at isoleringen især i brystningerne på 1. sal fortsat er uhensigtsmæssig.

En grundlæggende og forsat udfordring udgøres desuden af de ikke-isolerede betonelementer som sokkel, betonsøjler og vandrette betondrager, der bærer 1. salens facade.

En svaghed ved konstruktionen på første sal i Præstehusene og måske andre er, at det alene er vindueskonstruktionen, der bærer taget.

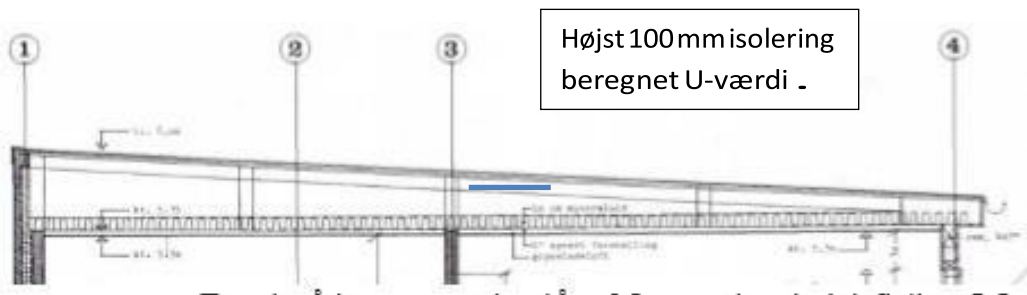
Taget består af en slags kanaler / kassekonstruktion af lodrette krydsfinerplader belagt med krydsfinerplader og tagpap. 100 (eller måske kun 75) mm Isolering.

Tagets isolering lever ikke op til ønskede standarder.

Tagrummet er ventileret via en række huller i betonmuren på indgangssiden og en luftspalte under tagrenden på havesiden.

En god og langsigtet løsning kan ifølge fagfolk foretages på to måder: 1} "isolering ovenpå" - dvs. ekstra isolering ovenpå det nuværende tagpap, og 2} "isolering nedefra" - ekstra isolering nedefra i tagrummet mellem lofter og taget.

- 150 mm PUR/PIR med tagpap ovenpå det eksisterende tagpap
- 300 mm hård Rockwool også med tagpap ovenpå det eksisterende tagpap

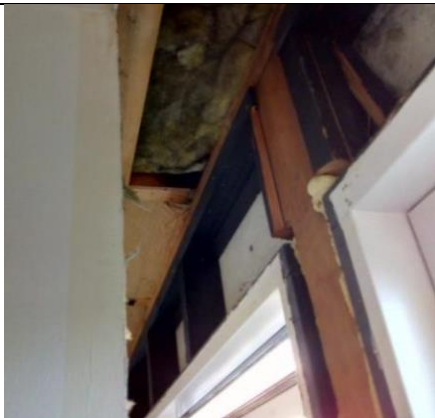
Forud: Husenes oprindelige konstruktion var gennemsavet og erstatningsvinduerne indsat og fastgjort til denne.
Ingen stolper mellem de tre vinduesfag.

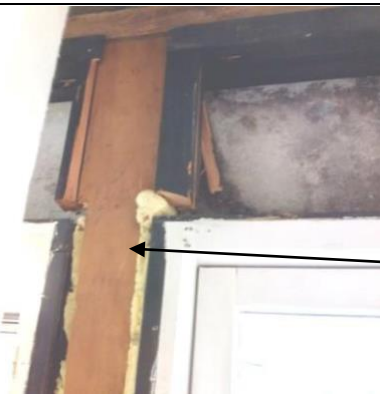
Ikke en stolpe

Forud:
- Vinduerne var fastgjort til resterne af vinduessektion fra husenes oprindelse, som var gennemsavet
- Taget var således båret af vinduessektionerne

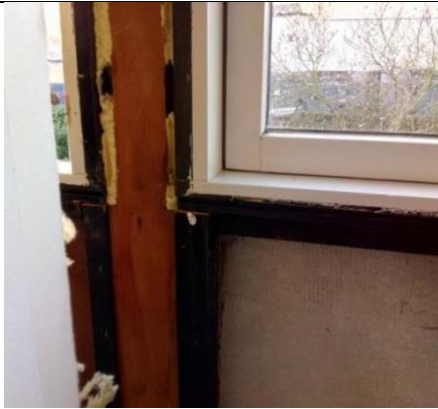
Forud: Træværket var i god stand (og genbrug af nederste del var under overvejelse)

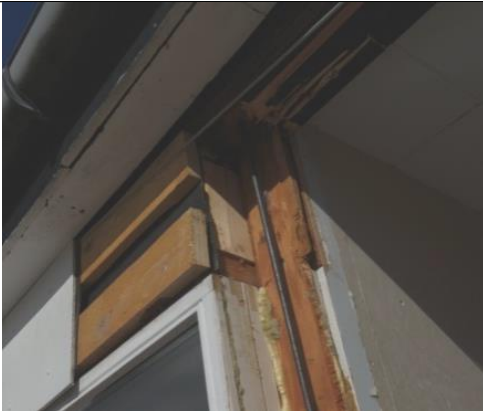
Forud; bl.a. ses bardunen, hvis formål er at fastholde tagremmen

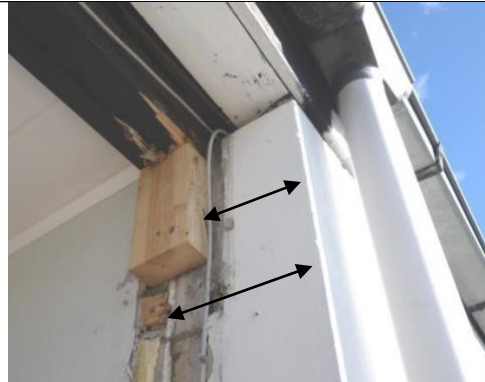
Forud;
afstand: ca. 15 cm & ca. 20 cm til flamingostrøbe
