Bygherre: Peter Andersen
Adresse: Degnehusene 26
2620 Albertslund
Telefon: 81757988
E-mail: paf@albertslund.dk

Dato: 10/05-2019

Byggeteknisk 5 års gennemgang

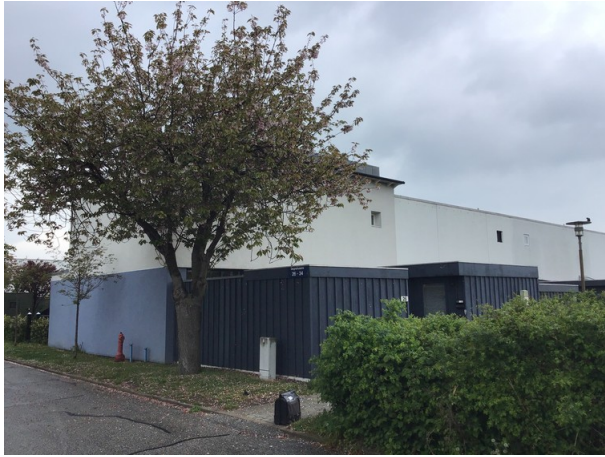
Pkt. 1

Nr.	Placering	Beskrivelse af fejl/mangel	Udbedret/afvist (bagatelgrænse)	UE'er	Start dato	Slut dato	Udført	Foto
1	Indledning	Facader er d.d. gennemgået for synlig skader i facader og på taget. Der ses en del svigt i det udførte arbejde som på sigt vil nedbryde levetiden på de nævnte punkter. Der tilrådes at nævnte punkter i denne rapport snarest udbedres for imødekomme yderlige udvikling af skaderne. Udbedring af de enkelte punkter er prissat ud fra erfaringstal og er uden ansvar. Der bør indhentes 3 tilbud på opgaven fra en hovedentreprenør som kan stå for hele opgaven. Alle priser er oprundet og indeholder arbejds-løn, materialer, stillads og er inkl. 25% moms			10/05-19			✓
2	Væg over sidebygning	Facadepuds revner ned mod tag	Udbedret		10/05-19			✓
Bemærkning: Afslutningen mod tagpap er ikke korrekt udført								
3	Over sidebygning	Revner i facadepuds	Udbedret		10/05-19			✓
4	Samlinger mellem fremspring	Der ses flere steder revner mellem samlinger i puds	Udbedret		10/05-19			✓

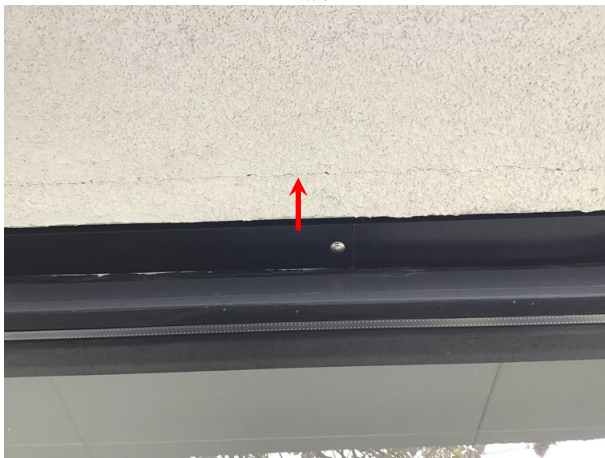
Pkt. 5

5	Overliggende over vinduer	Revner mellem kantskinne og puds	Udbedret		10/05-19			✓
6	Facade over indgang	Generelt mange revner i facadepuds	Afvist (bagatelgrænse)		10/05-19			✓
7	Gavl mod vej	Der er generelt mange revner i facadepuds	Udbedret		10/05-19			✓
8	Gavl mod vej	Facadepuds slipper bundskinne flere steder	Udbedret		10/05-19			✓
9	Bagside gavl væg mod haveside	Væg revner i facadepuds.	Udbedret		10/05-19			✓
10	Sålbænk på 1 salen	Afslutning med gummifuger mod facadepuds mangler.	Udbedret		10/05-19			✓
11	Tag	Afslutning af tagpap mod facadeplader mangler korrekt afslutning med inddækning mellem pap og plade.	Udbedret		10/05-19			✓
12	Sålbænk under vinduer på 1 salen	Der mangler generelt gummifuger under vinduer.	Udbedret		10/05-19			✓
13	Ovenlys på tag	Afslutning af tagpap under inddækning slipper	Udbedret		10/05-19			✓
Bemærkning: Burde gå ind under inddækningen								
14	Bundinddækning på ovenlys	Inddækninger demonteres og tagpap fra bundkant føres ind under inddækningen	Udbedret		10/05-19			✓

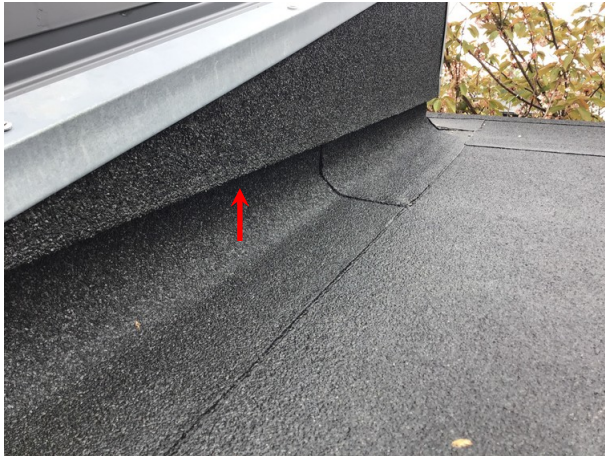
Pkt. 15

15	Sider på ovenlys	Beklædninger på sider af ovenlys er ikke beskyttet i bunden mod opfugtning	Afvist (bagatelgrænse)		10/05-19			✓
Bemærkning: Skal evt. lukkes med en inddækning								
16	Tagrende på 1 salen	Tagrende har bagfald	Afvist (bagatelgrænse)		10/05-19			✓
17	Kabler ved zinkindækning	Der mangler fugning/ tætning omkring kabler	Udbedret		10/05-19			✓
18	Tagnedløb	Der mangler fastgørelse af samlinger på bøjninger	Udbedret					✓
Bemærkning: Burde popnattes for at undgå adskillelse af røret								
Total:
